水土保持方案报告表

项目名称：蛟河市枫林湾供热站

编制单位：吉林市京润水土保持咨询有限公司

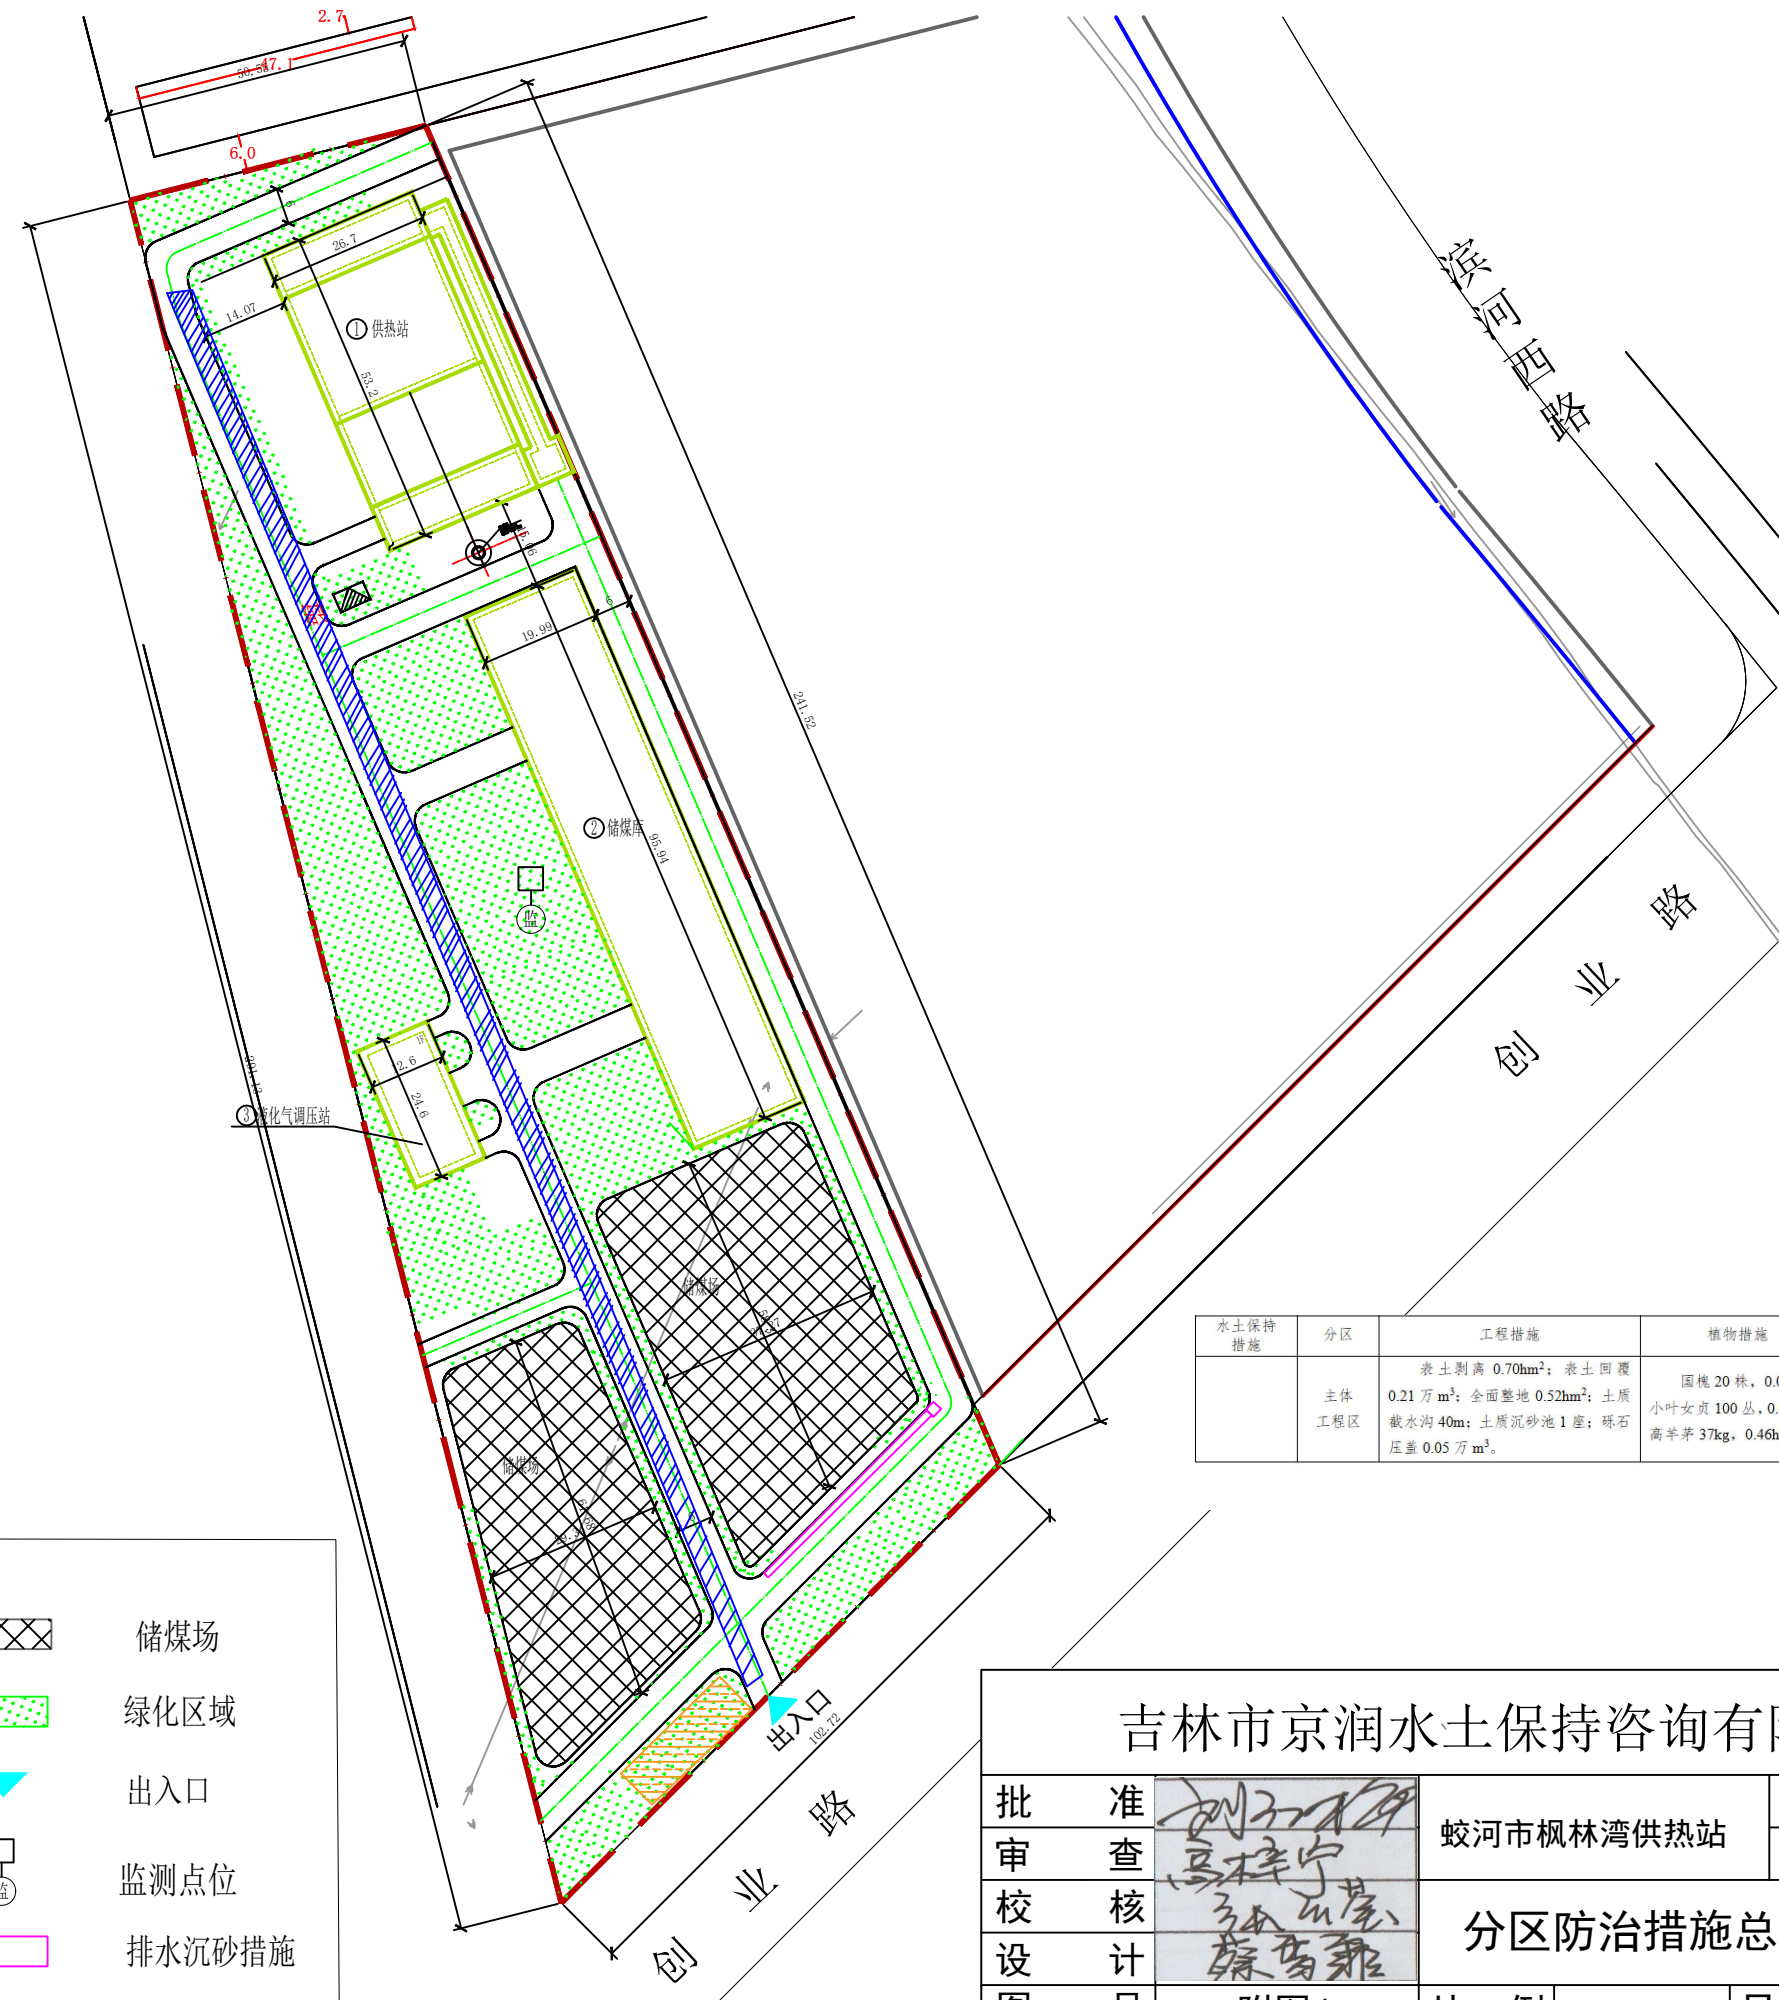
吉林市京润水土保持咨询有限公司			
批准		蛟河市枫林湾供热站	初步设计阶段
审查			水保方案部分
校核		分区防治措施总体布置图	
设计			
图号	附图4	比例	1:1000
		日期	2020.10

水土保持措施	分区	工程措施	植物措施	临时措施
	主体工程区	表土剥离 0.70hm ² ; 表土回覆 0.21 万 m ³ ; 全面整地 0.52hm ² ; 土质截水沟 40m; 土质沉砂池 1 座; 砾石压盖 0.05 万 m ³ .	国槐 20 株, 0.02hm ² ; 小叶女贞 100 丛, 0.04hm ² ; 高羊茅 37kg, 0.46hm ² .	--
