县道永庆至两江至二道白河公路永庆至  
两江段建设项目

# 水土保持设施验收报告

建设单位：安图县公路工程建设管理中心

编制单位：吉林市泓润水土保持技术服务有限公司

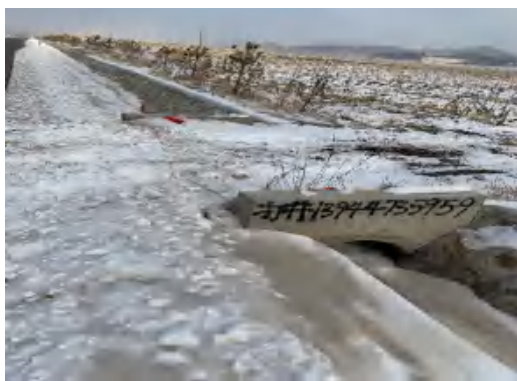
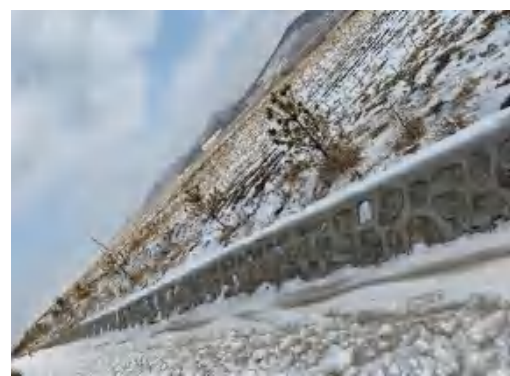
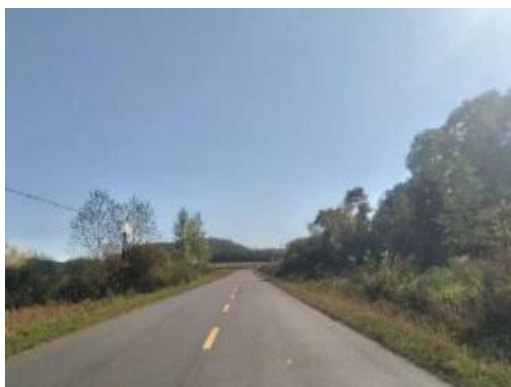
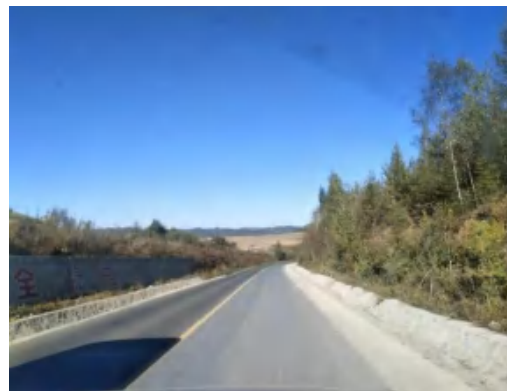
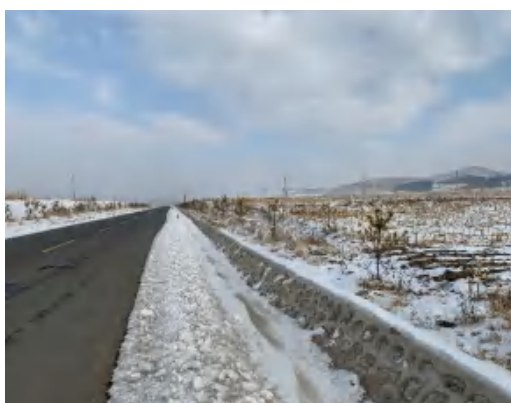
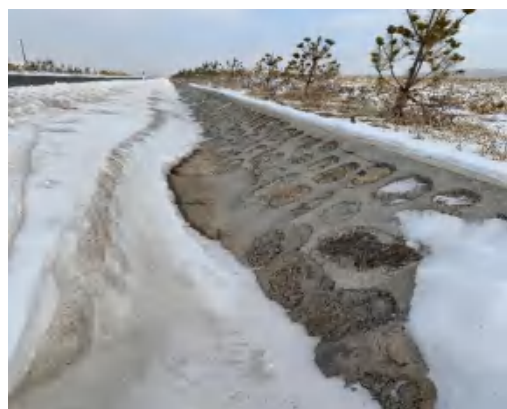
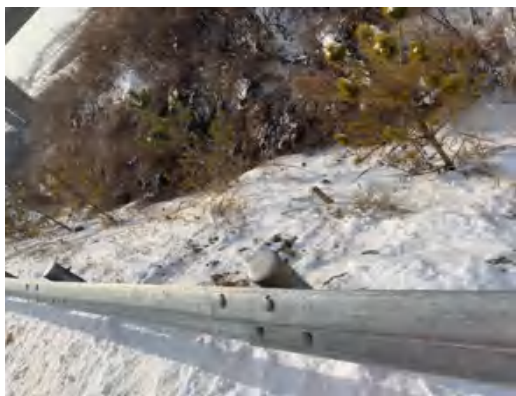
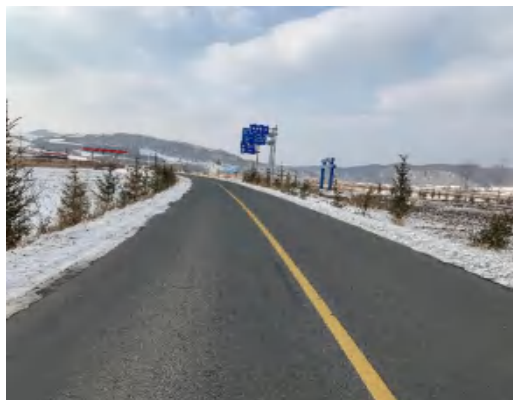
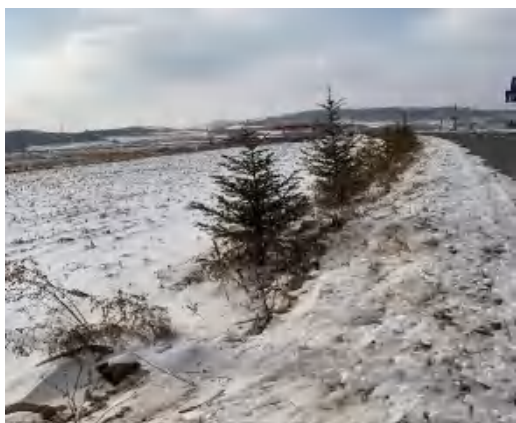
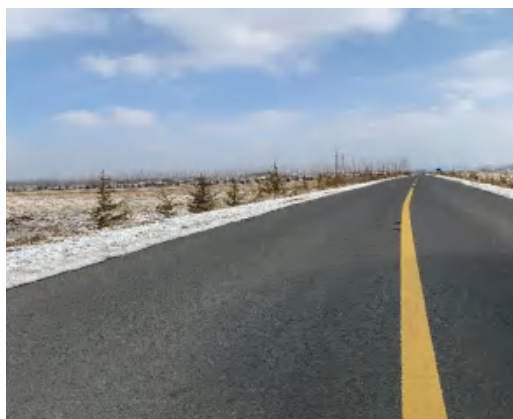
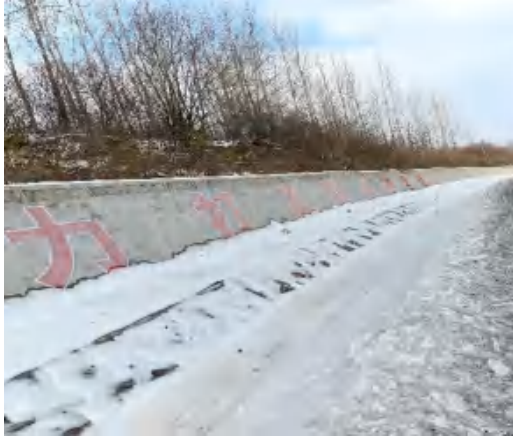
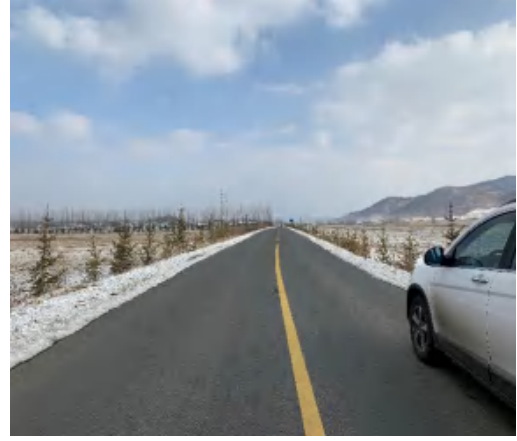
主体工程区

本区完成表土剥离 8.46hm<sup>2</sup>，编织袋砌筑及拆除 4145m<sup>3</sup>，表土回覆 25392.70m<sup>3</sup>，浆砌片石挡墙 1900m<sup>3</sup>，浆砌石边沟 1400m<sup>3</sup>，植草护坡 46819.54m<sup>2</sup>，种草 1.81hm<sup>2</sup>，栽植乔木 1465 株，栽植花灌木 24800 株，临时排水沟 3417.50m，沉砂池 5 座。

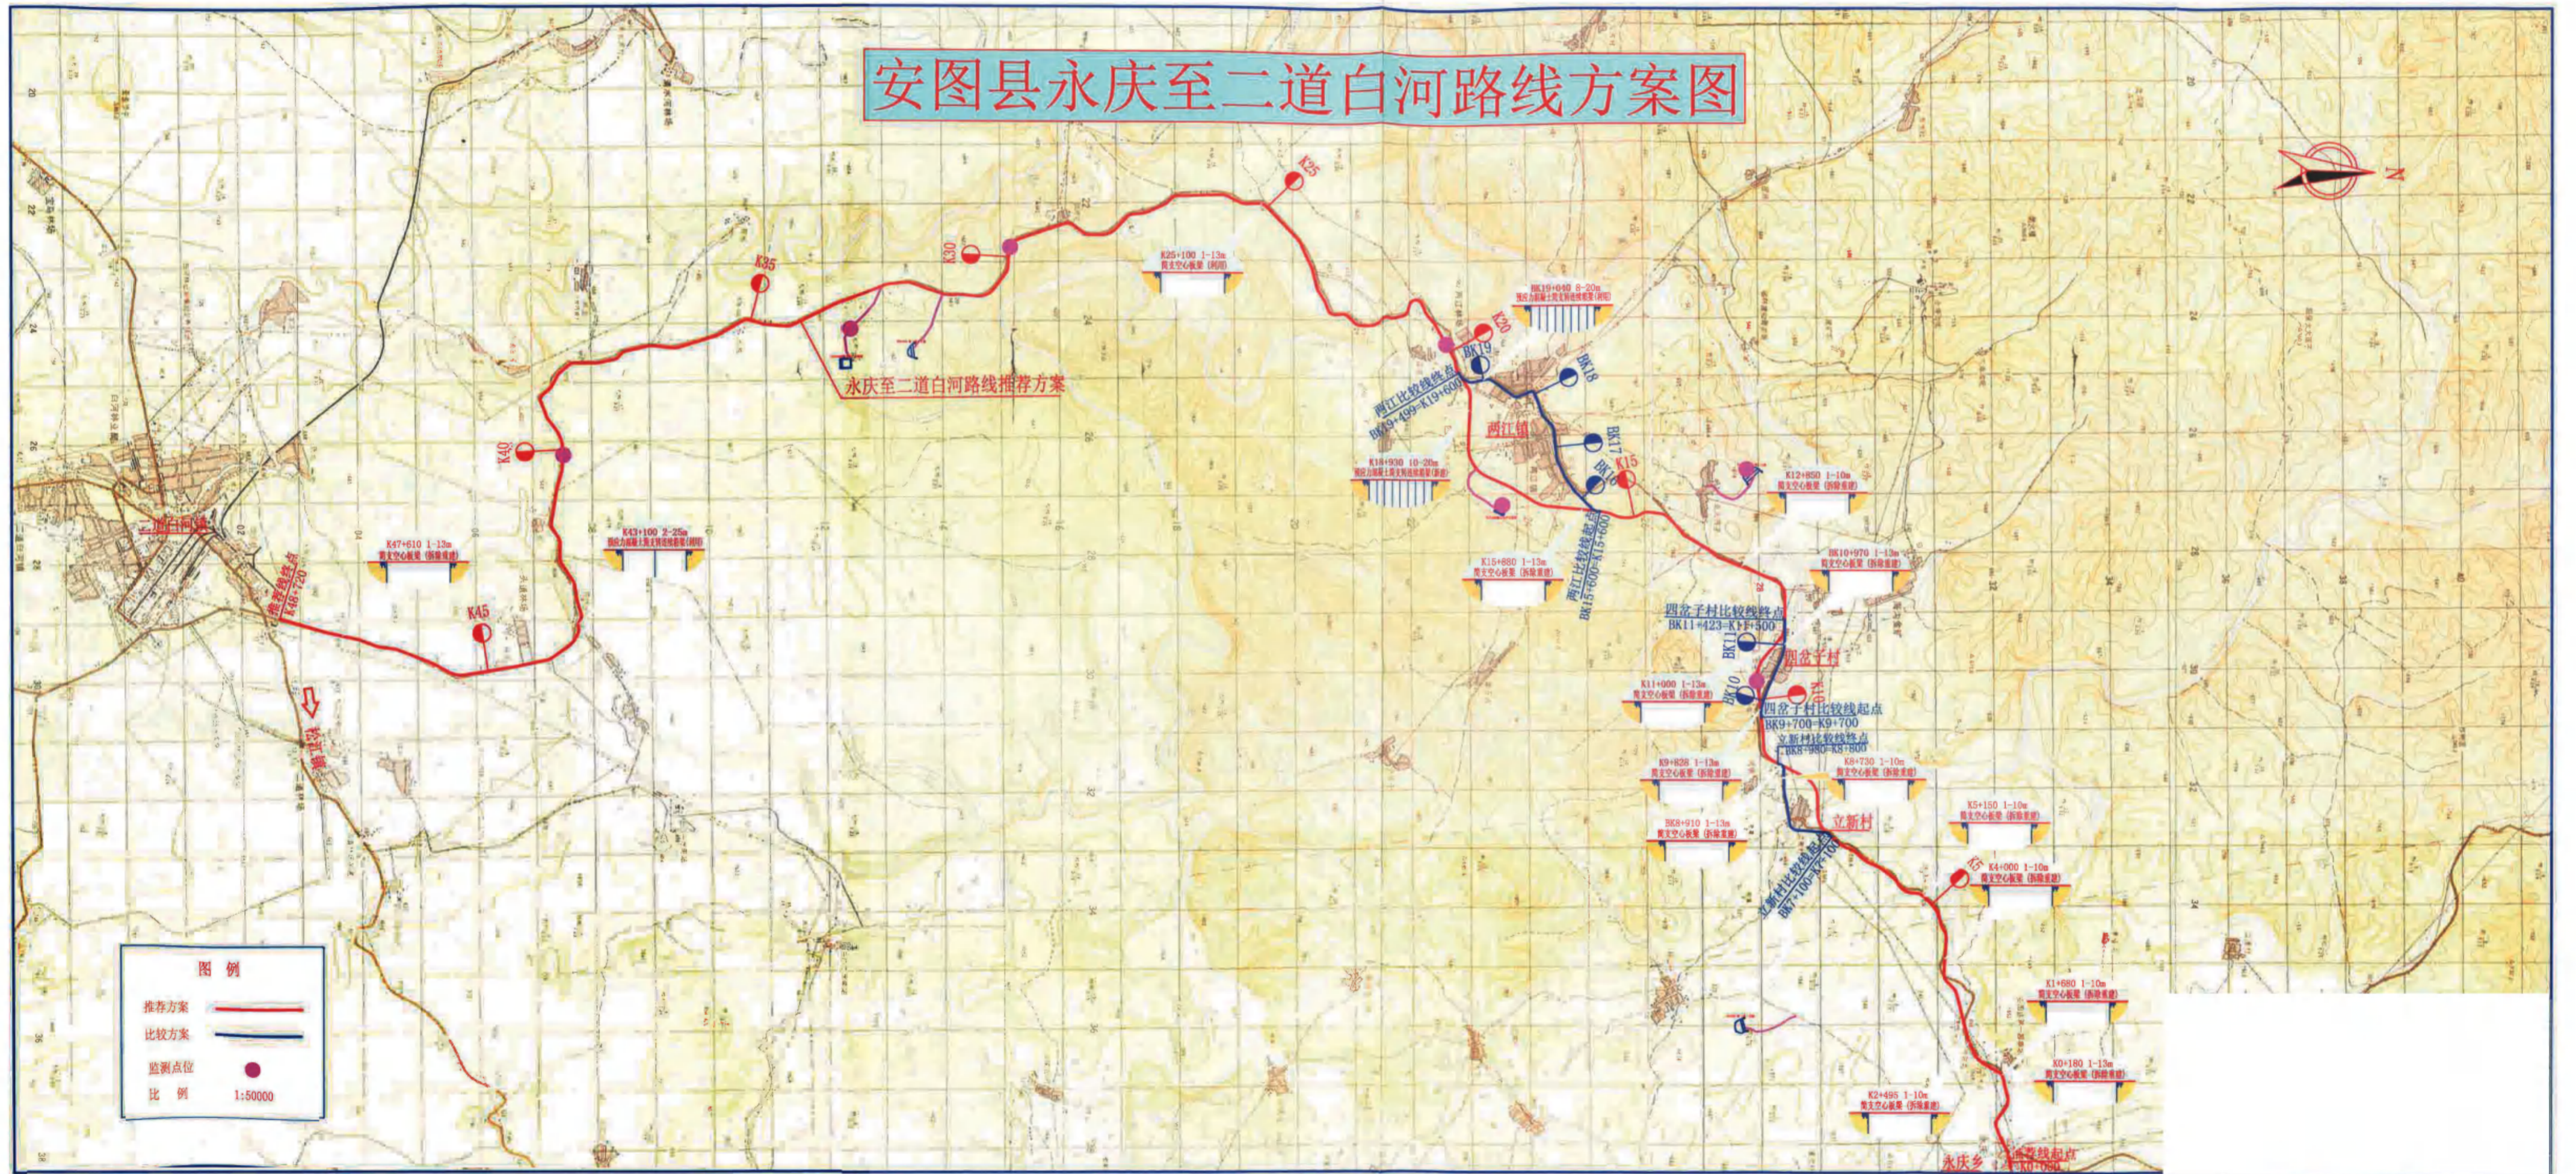
# 安图县永庆至二道白河路线方案图

- 推荐方案 (Recommended Route): Red line
- 比较方案 (Alternative Route): Blue line
- 监测点位 (Monitoring Point): Red dot
- 比例 (Scale): 1:50000
